**PERIZIA GIURATA DI STIMA**  
**RELATIVA AD UN FABBRICATO RESIDENZIALE**  
**E FABBRICATO ACCESSORIO**

**CENSITO AL FOGLIO 35 MAPPALE 33 sub. 7 - 8**  
**BORGOLAVEZZARO (NO), VIA DIONIGI RUVA n. 19 - 21**

## RELAZIONE PERITALE DI STIMA IMMOBILE

sito nel comune di Borgolavezzaro (NO), via Dionigi Ruva n. 19 - 21

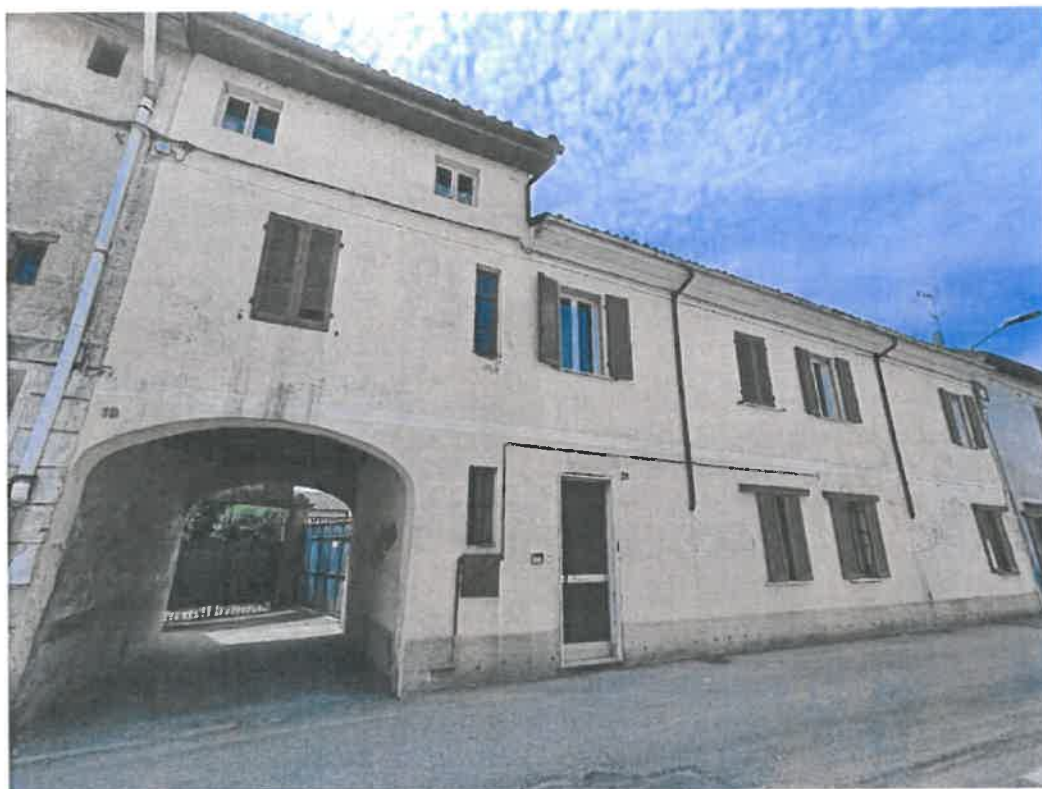
**FOTO 1 – VISTA FRONTE LATO NORD SU VIA RUVA**  
**FOTO 2 – VISTA FRONTE LATO NORD SU VIA RUVA**

Effetti di danneggiamento delle superfici sono riscontrabili in parte della facciata principale del lato nord su strada, per l'esposizione al dilavamento della facciata e imbibizione da pioggia (foto 2).

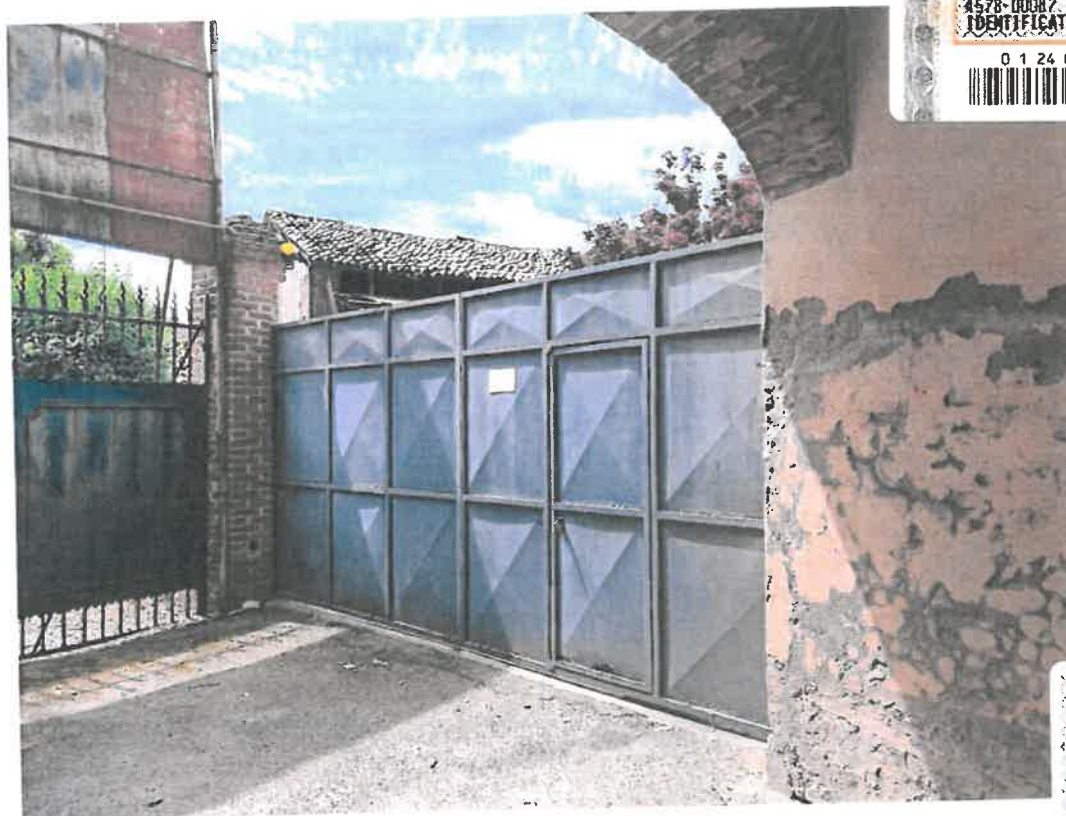
FOTO 5 – VISTA DEL CANCELLO CARRAIO DI INGRESSO ALLA PROPRIETA'  
FOTO 6 – VISTA DELLA PARETE LATERALE DELL' ANDRONE DI ACCESSO CARRAIO

La maggiore manifestazione del degrado materico, che non ha ancora raggiunto un livello patologico sostanziale, è causata dalla diffusa propagazione dell'umidità di risalita presente nelle strutture murarie perimetrali del piano terreno, la cui progressiva azione distruttiva determina la disgregazione e l'ammaloramento dei paramenti murari e degli intonaci interni ed esterni ( foto 6, 10, 26, 29, 31, 32).

Gli intonaci esterni, in particolare sul fronte esposto a sud e nella parete presso l'andito carraio comune, presentano un disgregamento con un distacco materico ( foto 6 -10).

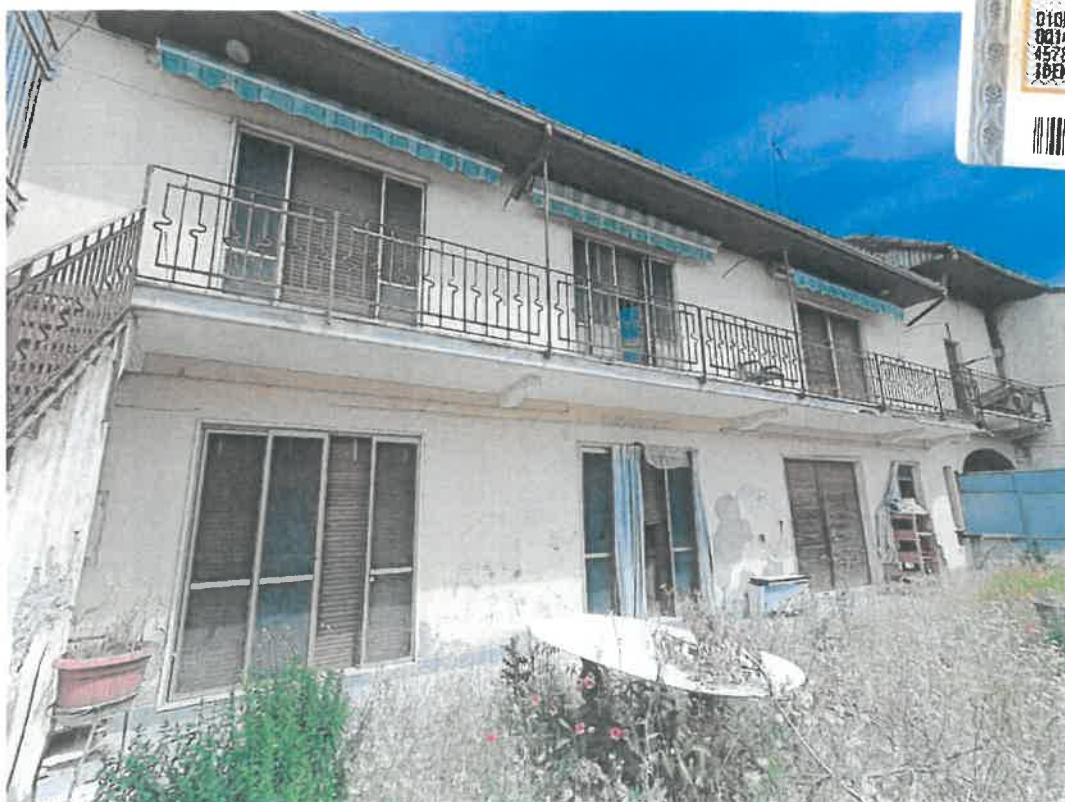
FOTO 9 – VISTA DELLA SCALA ESTERNA DI ACCESSO AL PIANO PRIMO, PRESSO L'ANGOLO DI SUD-OVEST

La scala esterna di servizio e scoperta presenta i componenti di rivestimento in cotto totalmente ammalorati a causa dell'esposizione e all'azione degli agenti atmosferici ( foto 9).

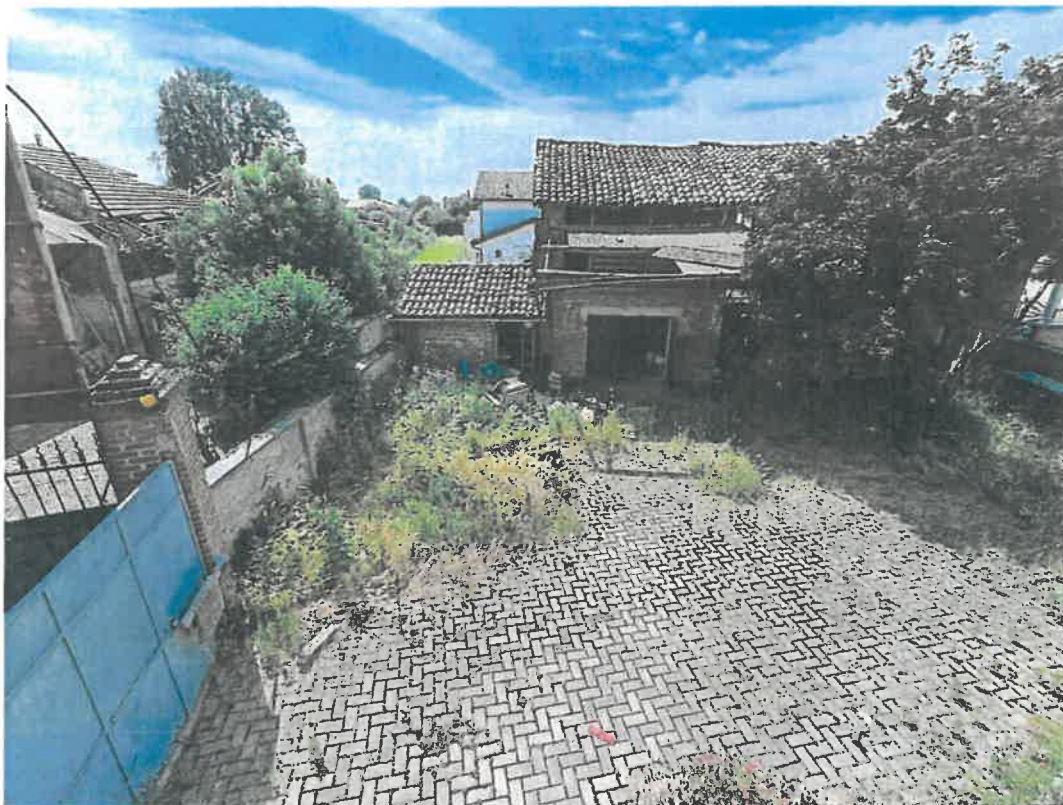
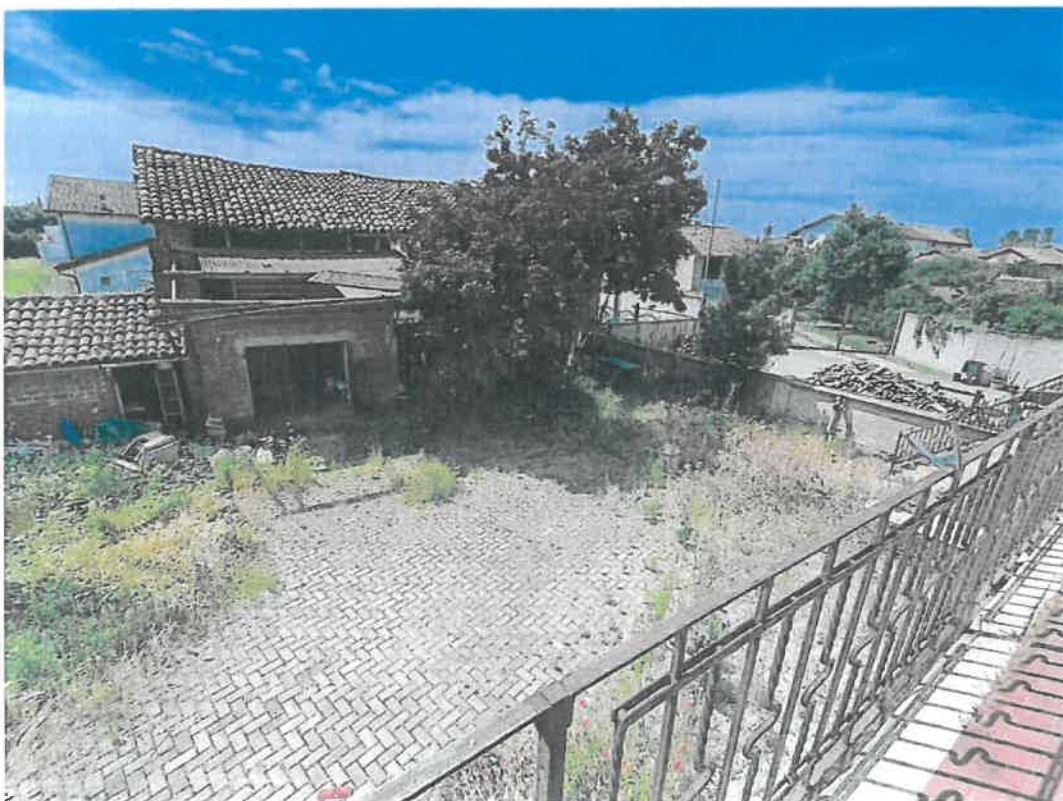
FOTO 11 – VISTA DELL'AREA DI CORTE INTERNA PRIVATA E DEL FABBRICATO RUSTICO

La superficie dell'area di corte è in gran parte finita da una pavimentazione in massello di cls autobloccante; in prossimità dell'abitazione è presente un marciapiede in piastrelle in gres ceramico e per le restanti parti l'area è sistemata a verde con piantumazioni, che allo stato odierno si presenta incolta e invasa da vegetazione infestante ( foto 11, 12).

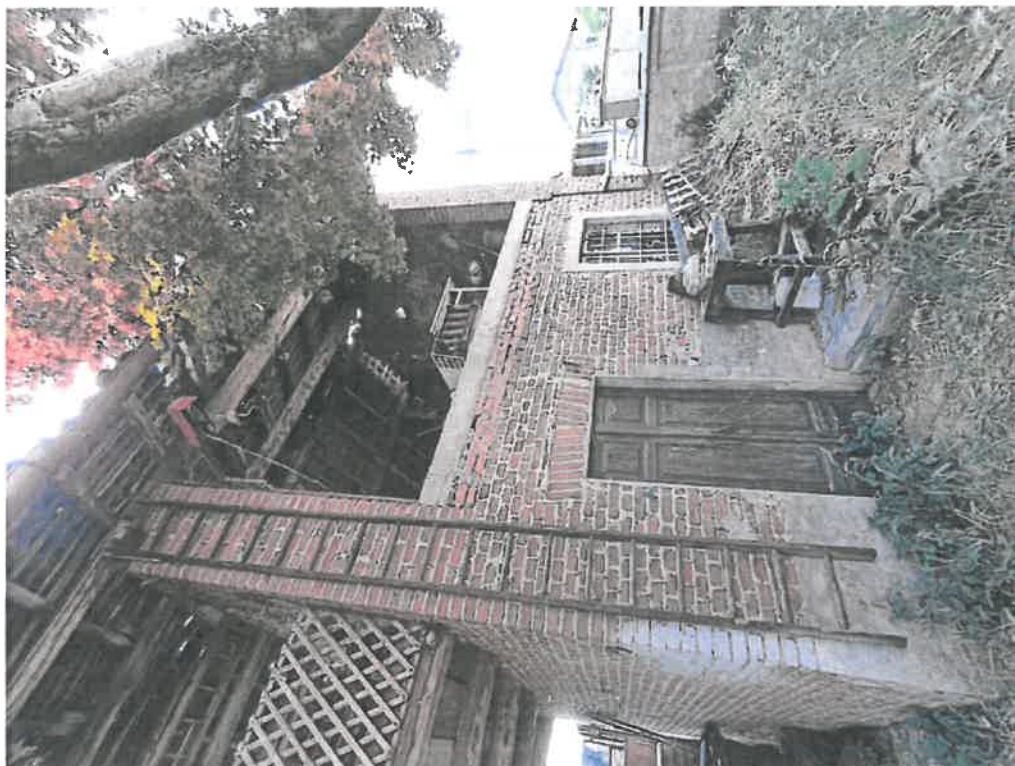
FOTO 18 – VISTA DEL SETTORE CENTRALE DEL RUSTICO CON EX PASSO CARRAIO DAL LATO SUD, ORA RIM

Interposto tra i due locali citati è presente un andito aperto con passo carraio e cancello chiuso comunicante con la proprietà retrostante di sud di cui alla particella 589; tale peculiarità fa presagire la presenza di un diritto di passaggio preesistente e allo stato attuale non è possibile stabilire e verificare la vigenza o decadenza/rimozione del diritto (foto 18).

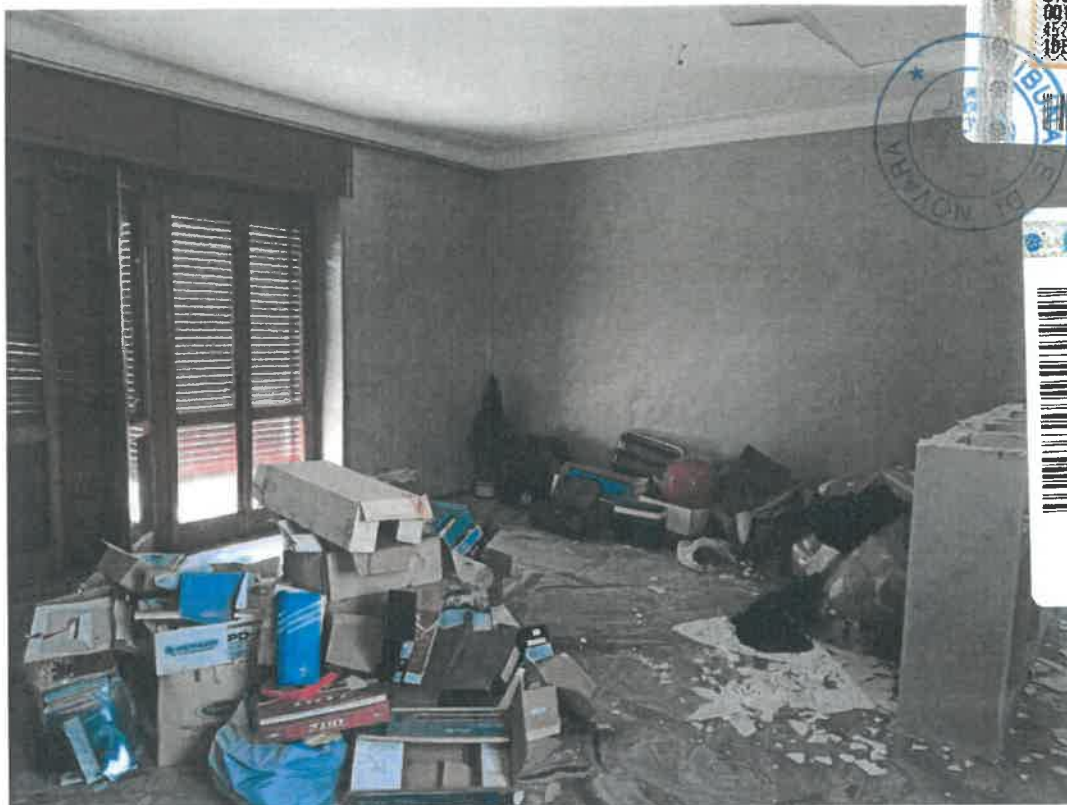
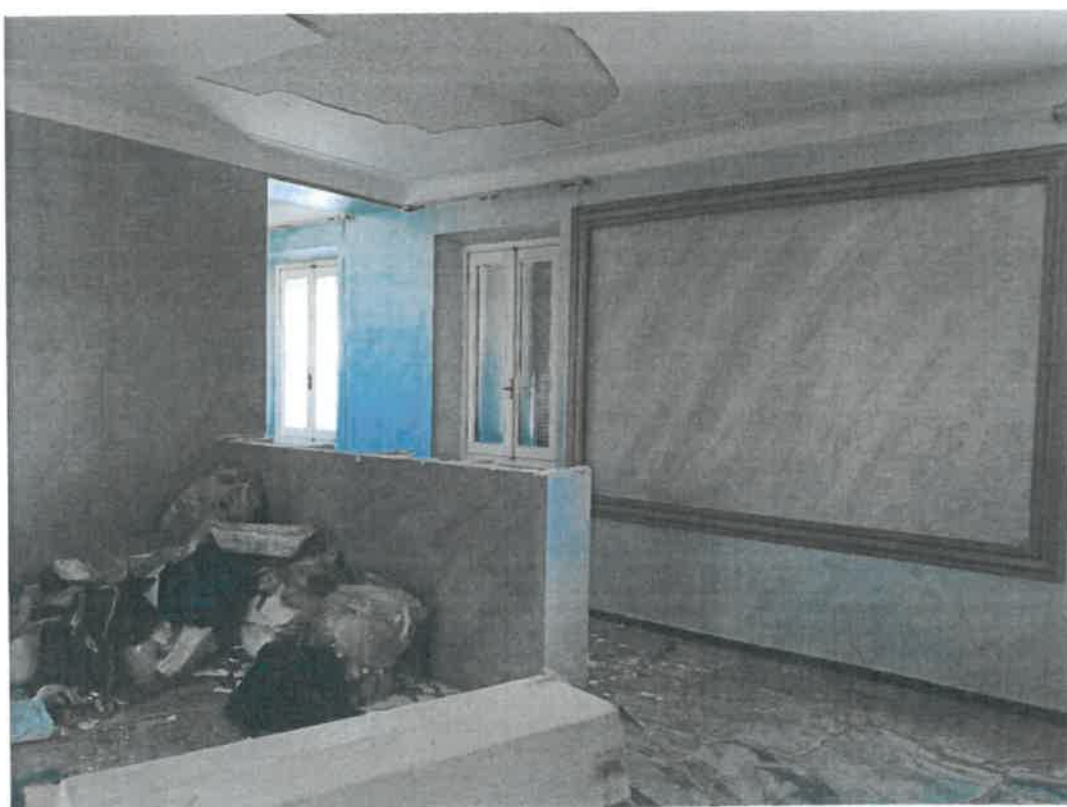
FOTO 35 – VISTA INTERNE DEL LOCALE SOGGIORNO UBICATO AL PIANO PRIMO  
 FOTO 36 – VISTA INTERNA DEL LOCALE SOGGIORNO UBICATO AL PIANO PRIMO

Al piano primo, presso l'ampio locale soggiorno, si è verificato una sorta di sfondellamento nel soffitto con distacco del paramento in gesso, causa di una possibile infiltrazione proveniente dalla copertura ( foto 36,37).

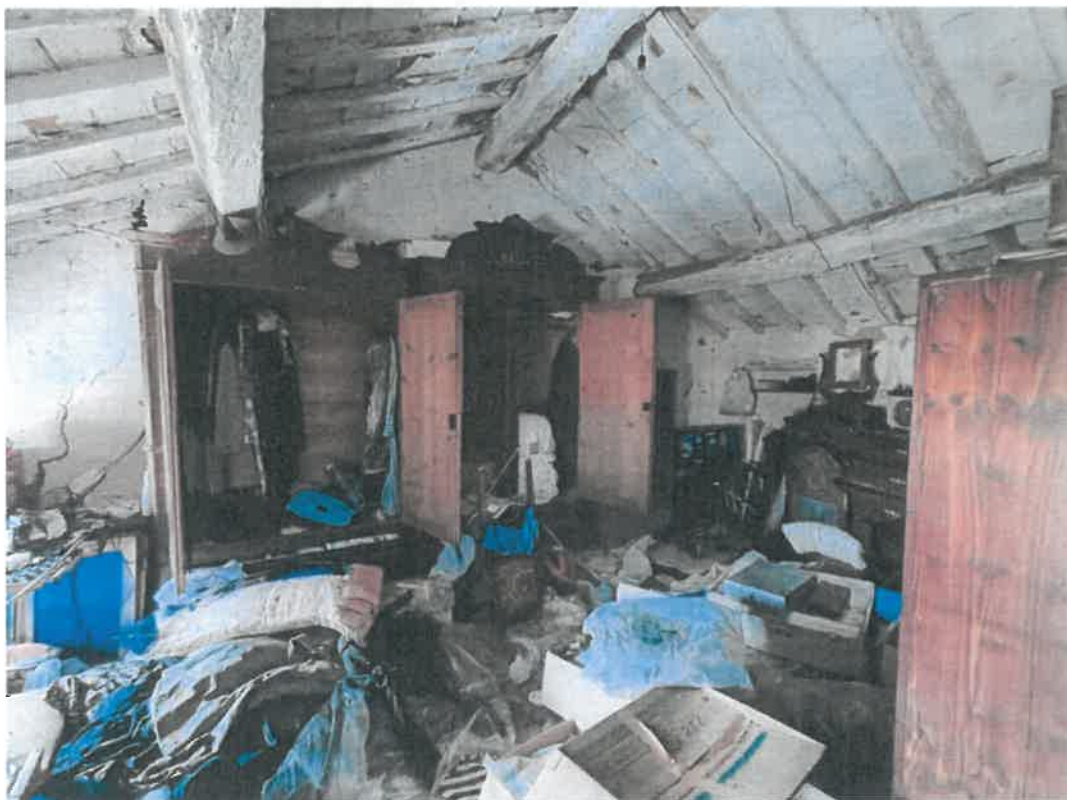
FOTO 45 – VISTA DELL'AUTORIMESSA UBICATA AL PIANO TERRA DEL FABBRICATO RUSTICO ( SUB. 7)  
 FOTO 46 – VISTA DEL LOCALE RIPOSTIGLIO UBICATO AL PIANO TERRA DEL FABBRICATO RUSTICO

La maggiore manifestazione del degrado, è causata dalla diffusa propagazione dell'umidità di risalita presente nelle strutture murarie perimetrali del piano terreno, la cui progressiva azione distruttiva determina la disgregazione e l'ammaloramento dei paramenti murari e degli intonaci interni presenti all'interno dei locali (foto 45).

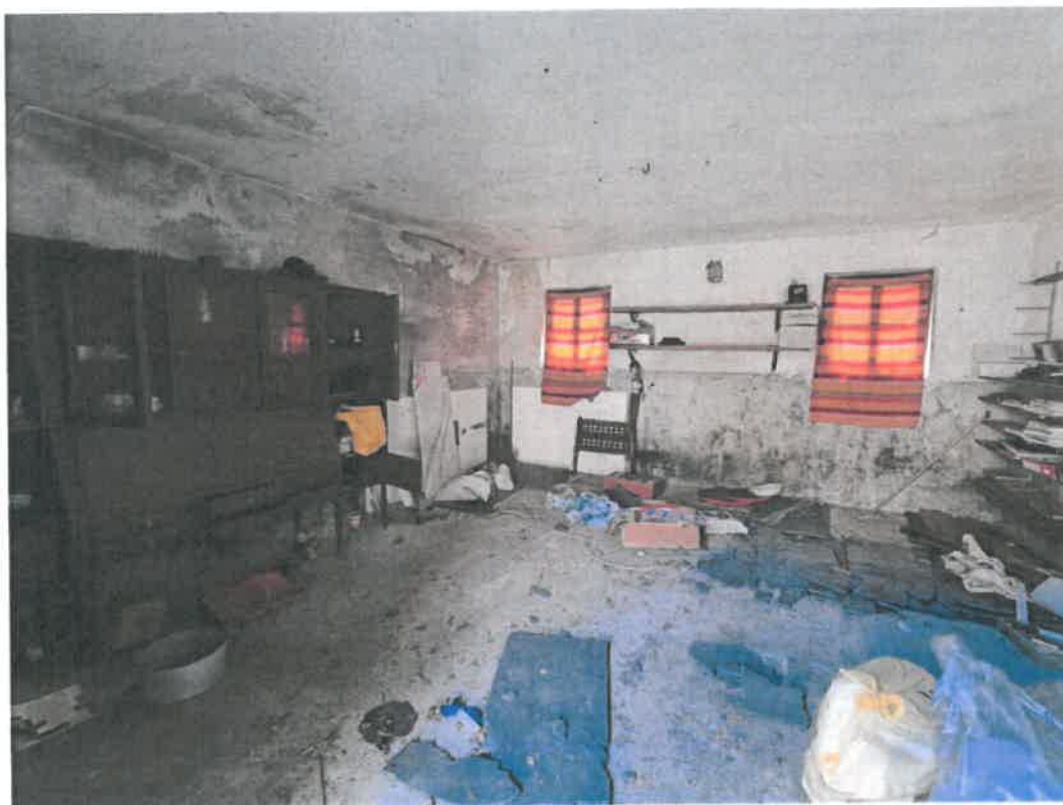
Il solaio interno soprastante il locale ripostiglio-deposito, è allo stato odierno sostenuto da puntali estensibili (foto 46, 47), a causa di una copiosa infiltrazione della copertura che ha danneggiato in modo rilevante il solaio esistente in elementi in cls e laterizio; da tale considerazione si denuncia la non praticabilità del solaio al piano primo del cascinale.
